減速機オイルパルゲージ交換 作業要領書

文書番号： ISB-SM-T0-QC-0001
制定日： 2025年2月7日
改訂番号：
改訂日：

株式会社 井口機工製作所

概要： 青木精密工業㈱にて2022年までに製造された減速機の不具合対応

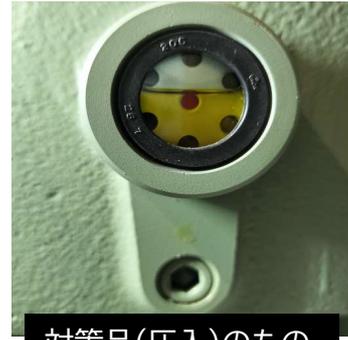
確認非対象

対策品(圧入)のもの

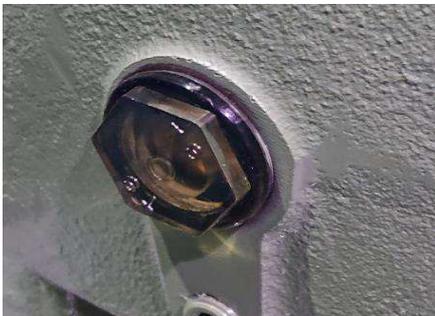
確認対象

未対策バルブ

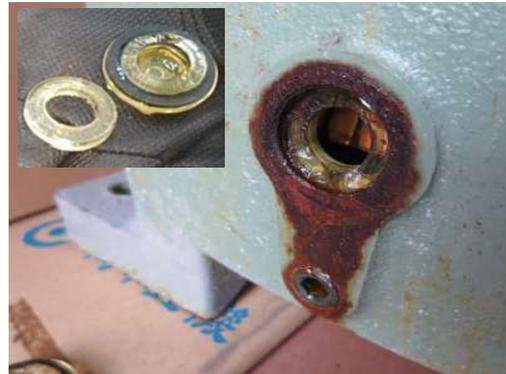
バルブが破損しているもの

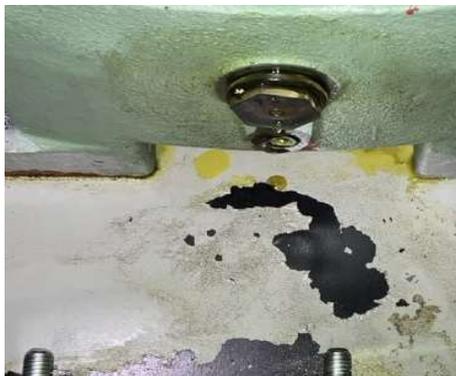
バルブより漏れがあるもの

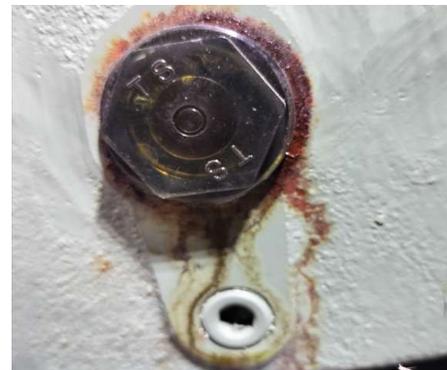
漏れ痕があるものも含む

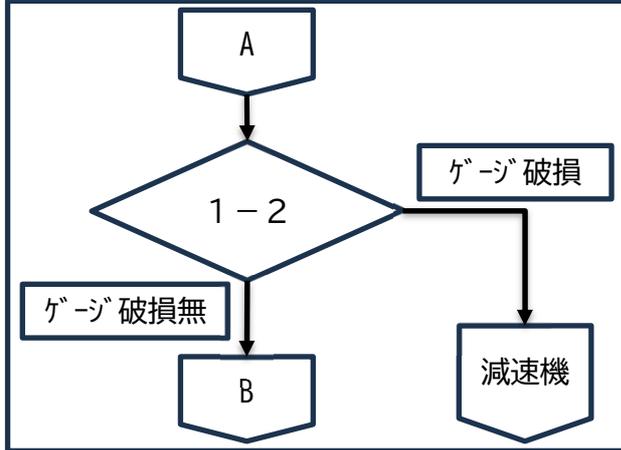
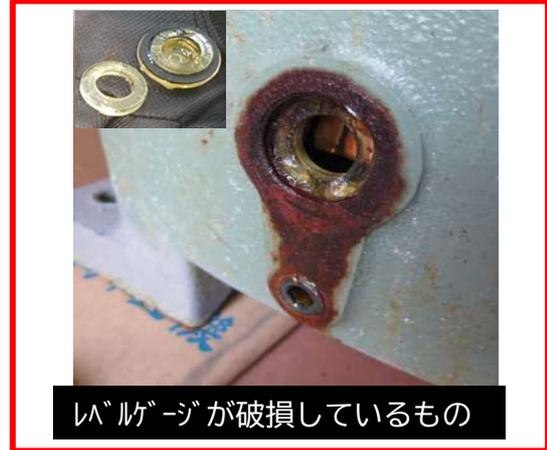
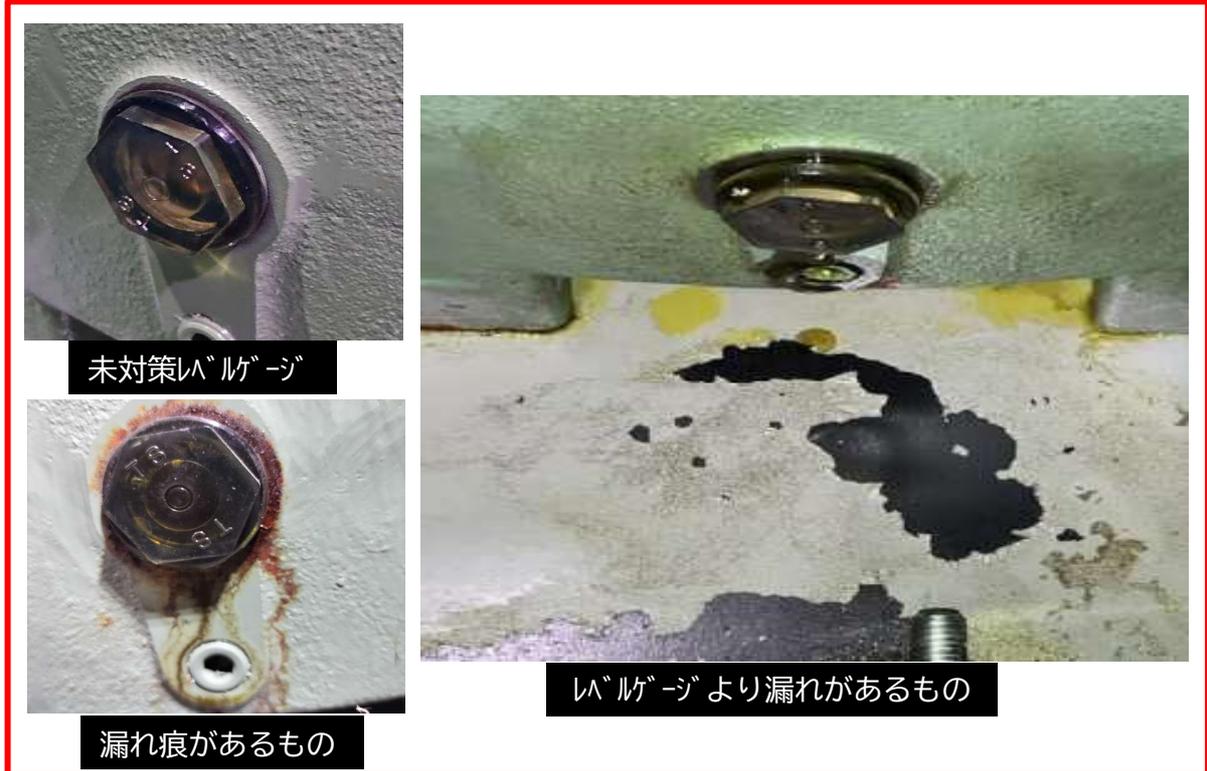
1-2 減速機のオイルバルブゲージの状態を確認する

バルブゲージが破損しているものは内部に水や異物が混入している可能性があるため減速機一式で交換する。

バルブゲージが破損していないものは油量を確認する。

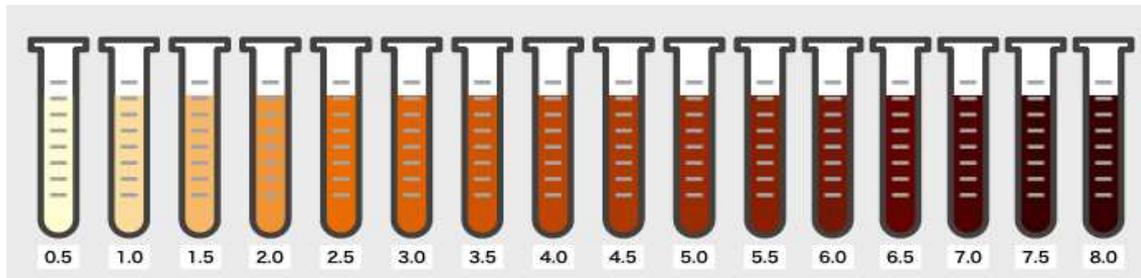
2-2 オイルの色を確認

オイルの色を確認し下図の5.0以上であった場合は錆が発生している可能性がある。

オイルの色が5.0以下でザラツキが無いものは正常としてオイル抜き取りを行う。

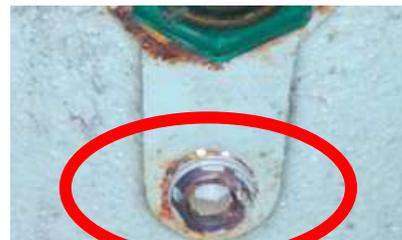
オイルバルブゲージの下のドレプラグを外し、少量抜き取りザラツキがあるか触手確認する。ザラツキがあり、金属粉や錆粉がある場合は内部が油切れで摩耗や錆が発生している可能性がある。

また、水の侵入等で白濁や乳化しているものも内部に異常がある可能性がある。この場合は、オイルバルブゲージの交換ではなく、異常として減速機をユニットごと交換する。

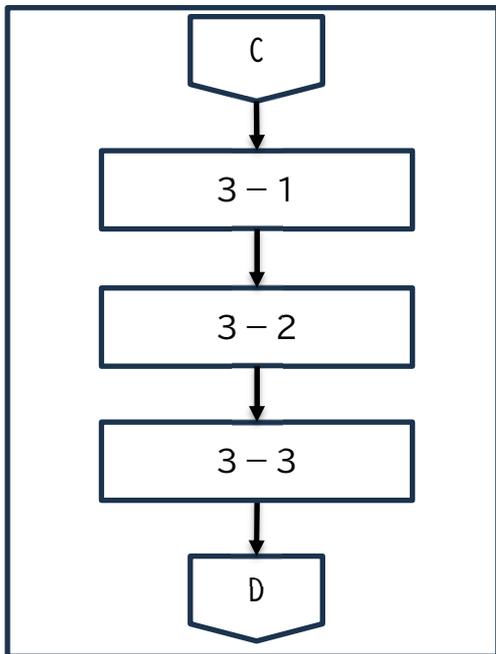
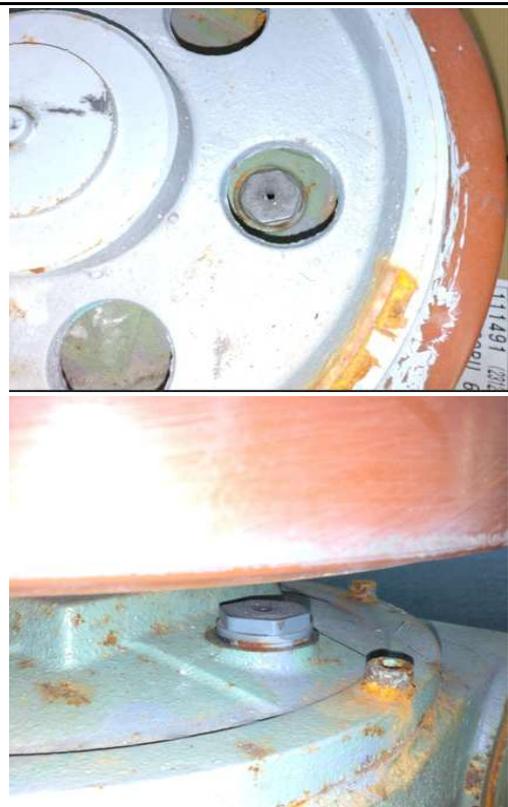
3-1 減速機のオイル注入口を開ける

減速機注油口を外し、機内のオイルを抜く準備をする。

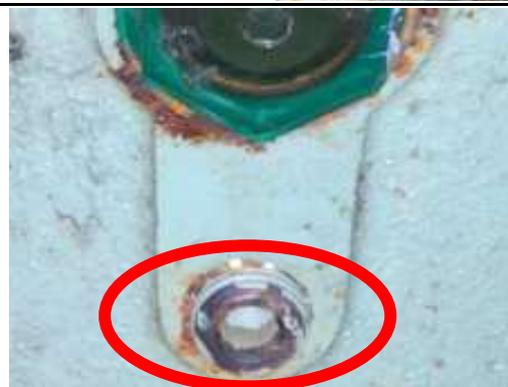
3-2 減速機内のオイルを抜く

オイルバルブゲージを取外しても、内部オイルが出ない量をオイルバルブゲージ下のドレンより抜く。

※オイルは全て抜く必要はない

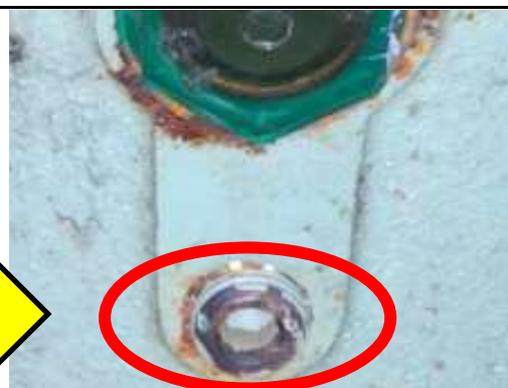
3-3 減速機ドレンプラグ取付け

ドレンプラグは新品へ交換する。

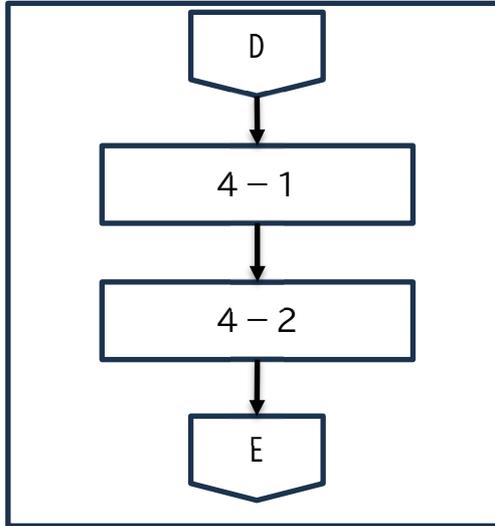
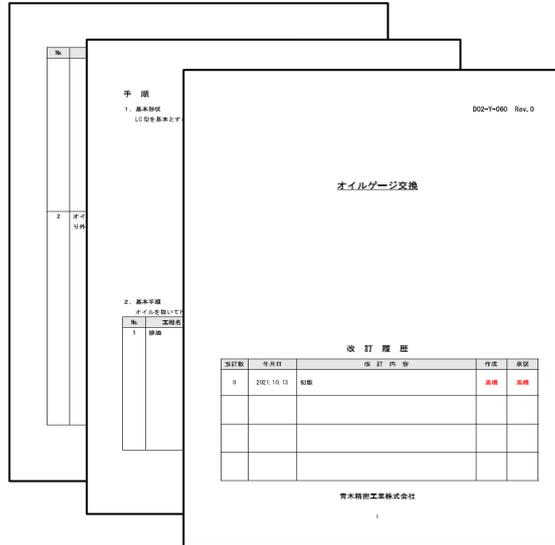
4-1 オイルバルグージの取外し

下記、メカ文書参照のこと
 青木精密工業(株) 発行 D02-Y-060 オイルゲージ交換 Rev.0

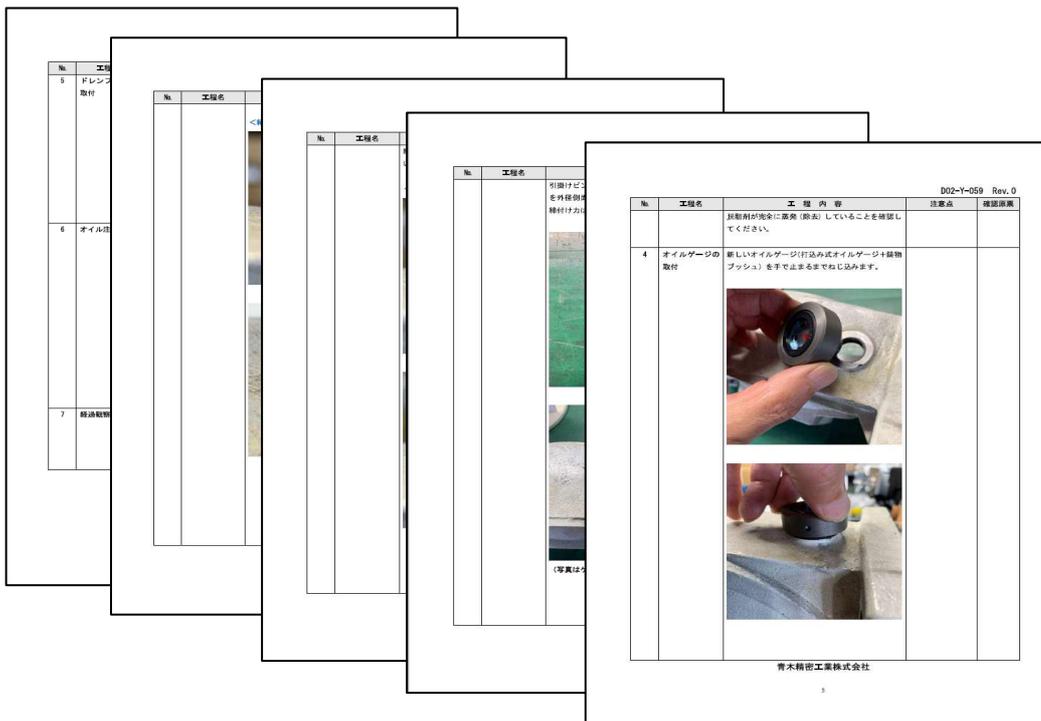
4-2 オイルバルグージの取付け

下記、メカ文書参照のこと

青木精密工業(株) 発行 D02-Y-059 オイルゲージ取付 Rev.0

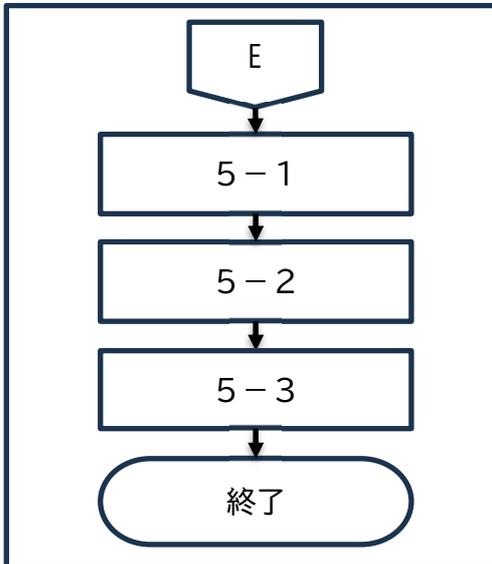
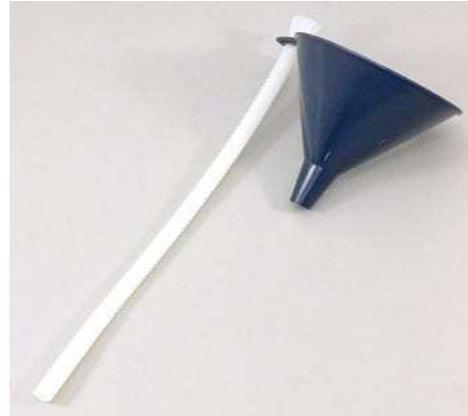
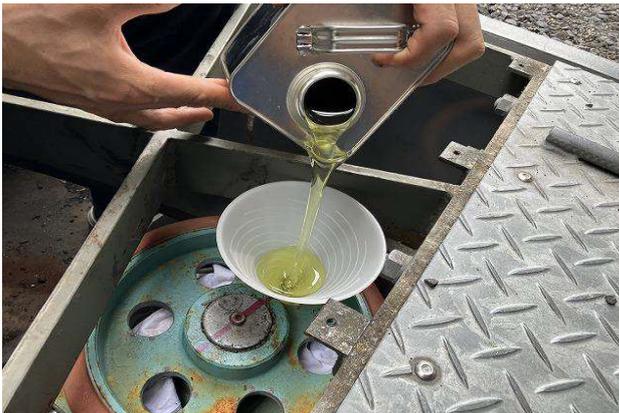
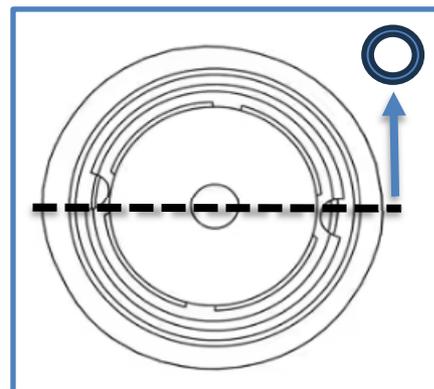
5-1 減速機オイルを適正量まで補充する

駆動ローラの穴より減速機オイル注入口へロート(じょうご)を差し込む

ロート(じょうご) はチューブ部分が100mm以上あるものを使用

ギヤオイルは1.5ℓを目安に注油し、最終オイルレベルはレベルゲージで確認する。

油面安定時間を加味して油量を確認する。

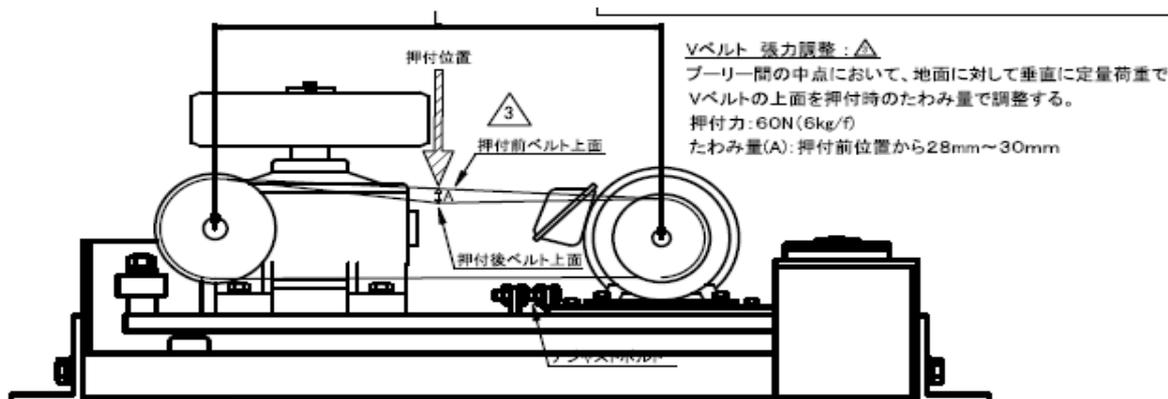
三ツ星ベルトペンシル型ベルトテンションゲージ

内部に異常が発生している可能性がある減速機は一式交換する。
ギヤオイルは1.5ℓを目安に注油し、最終オイルレベルはレベルゲージで確認する。
駆動プーリーおよび駆動ローラーは回転速度と関係性があるため、同じものを使用する。
駆動プーリーおよび駆動ローラーはギヤローラー等を使用して取り外す。
ベルトを張り過ぎるとモーター電流値が上がるため、駆動モーターと減速機位置は次の文書の通り張力を調整する。

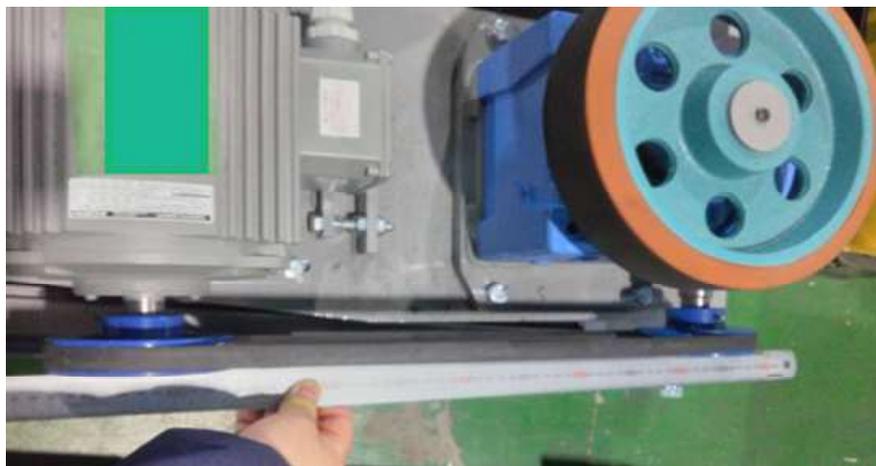
交換した減速機は駆動モーターと平行であることを確認する。

減速機を交換後、駆動装置単体で動作確認する。
駆動装置単体とはベルトを有効状態でウランローラー押し付リングを開放した状態のこと
この時の駆動装置単体でのモーター電流を確認する。

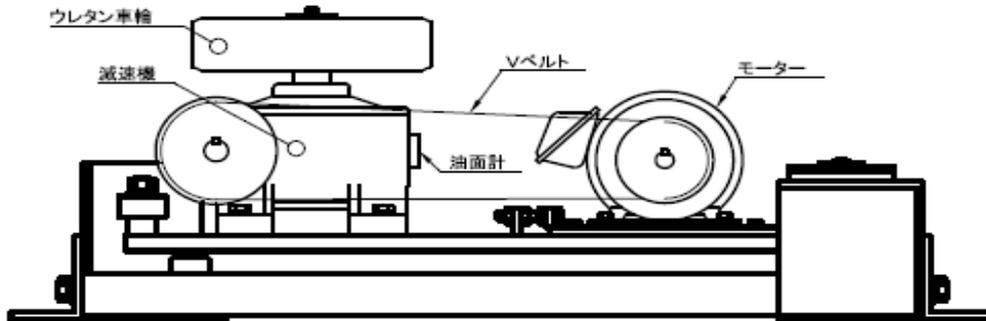
付表

駆動装置を単体で運転した時の電流値は下記の通り

モーター容量	基準電流値
0.75kw	2.8A(許容値+0.2A)
1.5kw	3.8A(許容値+0.2A)

基準値以下であれば合格とする。

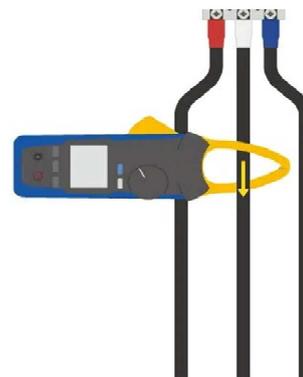
測定方法はモーター線のUVWそれぞれをN3(3回)測定する。
 数値読み取りはモーターが回り始めて10秒程度経過してから読み取る。

クランプテスターは測定線をクランプのできるだけ中心で測定する。

各相の平均(アベレージ)を計算
 各相差がないことを確認

平均(アベレージ)が基準値を
 超えていないこと
